**Zastosowania:**

Nawadnianie deszczowe, systemy ciśnieniowe, instalacje przemysłowe. Zestawy hydroforowe wodociągowe i p.pożarowe.

Multi 25

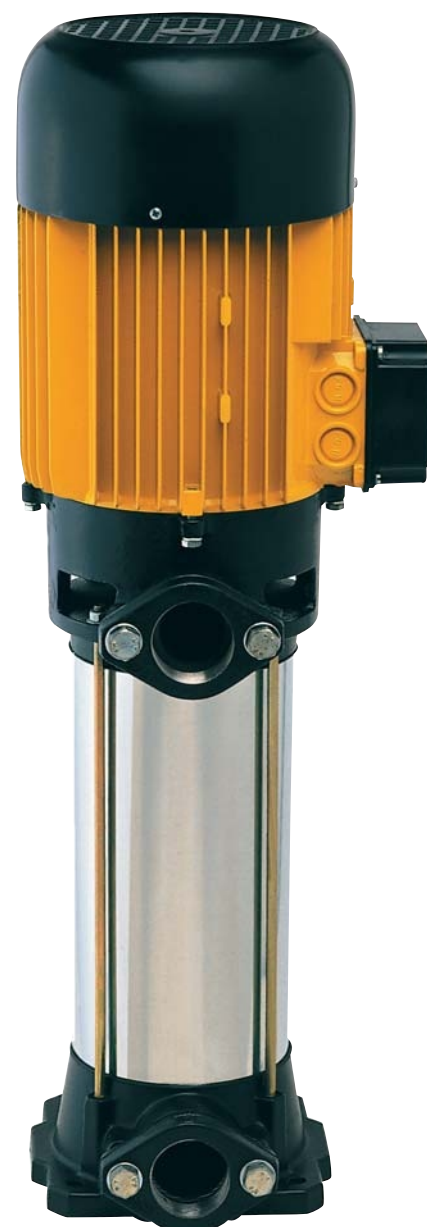
A	B	C	D	E	F	G	H	I	J	K	L	Kg
Multi25 3	398	194	170	42	182	191	1 1/4"	1 1/4"	125	197	193	125	16.2
Multi25 4	422	205	170	42	182	191	1 1/4"	1 1/4"	125	197	193	125	17.3
Multi25 5	441	226	170	42	182	191	1 1/4"	1 1/4"	125	197	193	125	17.9
