**Zastosowania:**

Do wanień
z masażem wodnym, jacuzzi.

Tiper2

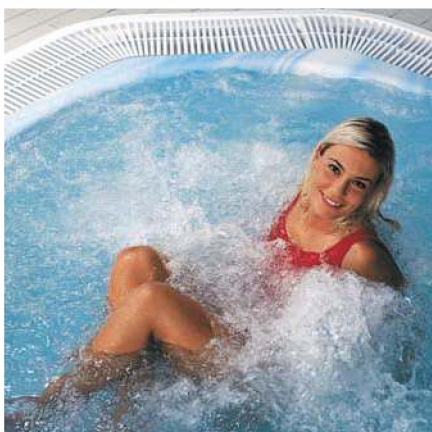
Korpus pompy i przyłącza
z polipropylenu.
Wał silnika ze stali nierdzewnej
AISI 420.
Wirnik z Norylu.
Uszczelnienie mechaniczne
z grafitu i ceramiki.
Korpus silnika z aluminium
L-2521. Uzwojenie stojana
impregnowane żywicą
epoksydową.

Asynchroniczny, dwupolowy
z wbudowanym
zabezpieczeniem termicznym
Stopień ochrony IP 55
Klasa izolacji F
Praca ciągła

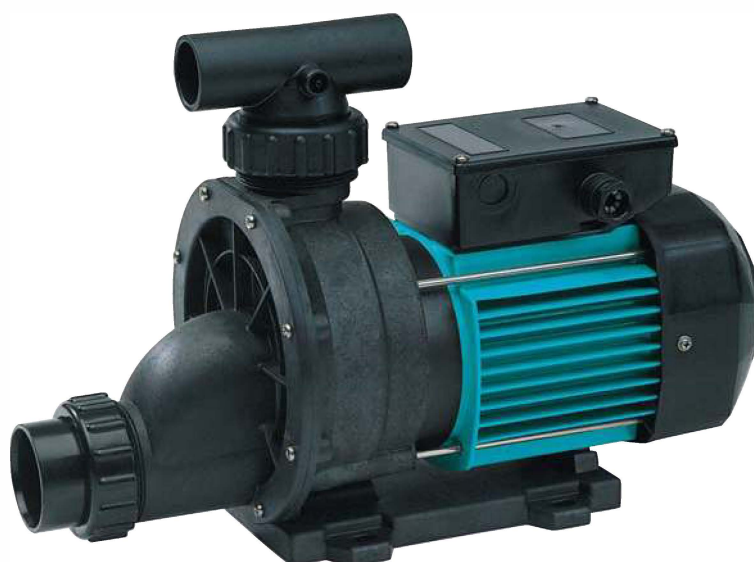
A	B	C	D	E	F	G	H	I	J	Kg
Tiper2 75	124	187	215	378	50	120	120	130	2 ^{1/4} "	2 ^{1/4} "	8,3
Tiper2 125	124	187	215	378	50	120	120	130	2 ^{1/4} "	2 ^{1/4} "	9,4
